新聞記事にみる熊本地盤リスクと 地盤技術者の社会的役割

福田, 光治. 新聞記事にみる熊本地盤リスクと地盤技術者の社会的役割.
地盤事故・災害における法地盤工学問題ワークショップ 2012: 共同研究 (一般共同研究) 23G-04.

大成ジオテック 福田光治

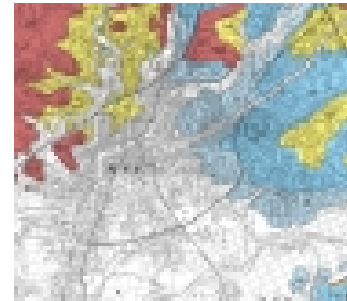
図-6 水前寺駅通り地質図

図-6は周辺の地質図である。水前寺駅通りは沖積面に位置しているが、すぐ近くまで保田窪層の前置面が迫っている箇所である。また北東から南西方向に狭い帯状に開析面が伸びており、駅の位置はまさにこの開析面上に位置している。

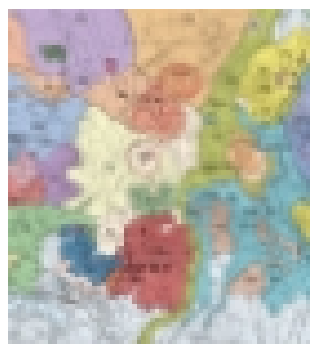
図-9 草千里地質図

草千里は大小二つの火口から形成される火山性地形で、デイサイトの軽石を噴出した軽石丘火山である。外側の大火口は直径約 1km に及ぶ。火口付近では

溶結火災岩を作っている。草千里の池は火山地形という視点からすれば偶然に出来上がった遮水層と考えられるが、記事はこのような地盤構造には触れず、

草千里は火山性地形であり、しかも 2 万年前に爆発した火口丘が存在したところである。このような火山性地形では一般に地質構造として良好な難透水性層が存在することは偶然に近い。むしろ廃棄物処分場のような薄い遮水槽が池底に発達していたと解釈するほうが合理性がある。すると 100m にも及ぶボーリングで検知されるような地質構造は存在しない。池は存在しているし、また東側の池も季節によっては水をたたえている時期がある。つまり薄い遮水槽にどこかで漏水個所が発生したことを意味する。そのように考えると池の漏水調査としてのボーリングでは検出不可能な環境になる。最も合理的な方法は池の水変動と降水パターンの関係を把握することを先行させる必要がある。

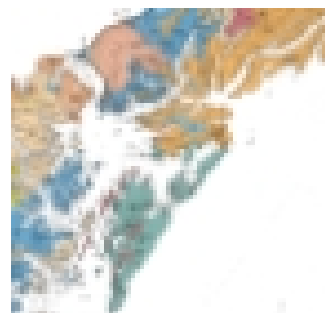
図-11 地質図

は三角岳角閃石安山岩溶岩・火砕岩と大岳新期角閃石安山岩火砕岩及び教良木層に囲まれた埋め立て地である．堅固岩盤の上に軟弱沖積層と埋め立て土の地層構造が予想され、沈下はこの軟弱層に起因する．従って軟弱圧密層の圧密沈下を考慮した設計が求められるが、この予測が適切に行われたか否かが問題のポイントになる．増設階段数から考えると埋め立て土やその下の沖積粘性土の圧密沈下は増設した 4 段の階段から想定すると約 1 m くらいであろう．この程度の圧密沈下量は一般に推定可能な量と考えられる．

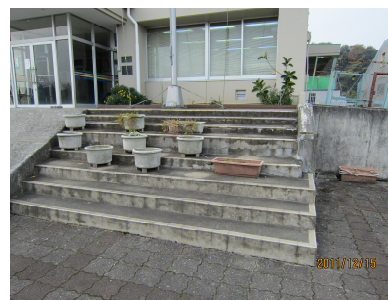
写真-2 玄関前の階段増設

里 2009 年 4 月 24 日に地盤沈下、雨漏りがしていること、玄関入り口前の階段が竣工当時 4 段から、施設周辺の地盤沈下により 8 段になっていることが紹介されている。原因の分析がなく、事象だけを紹介している姿勢は新聞記事と同じものである。

全体的な外側の家屋自体の変状は見られない。しかし床の沈下はひどいようである。すなわち主要な家屋全体は杭で支えているが、床は不同沈下が目立ち補強されている。もし杭により床も支えていたならば床の不同沈下は発生しなかった。

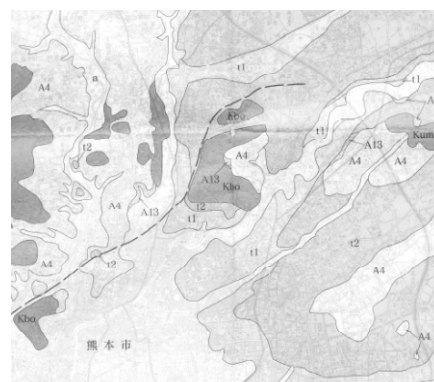
図-13 地質図

2002 年 6 月 2 日道路沈下で民家に補償補修費など 1480 万円の見出しで熊本市議会報告が示されている．熊本市の説明として、「想定より地盤が軟らかかったことなどから」道路の拡幅工事により「道路の路面が沈下して、家屋などに亀裂がはいって」としている．図-12 が位置図、図-13 が対応する箇所の地質図である．白川が大きく蛇行している箇所で白川両岸には託麻砂礫層、保田窪砂礫層が帯状に堆積している．河川の蛇行からは厚い軟弱層の存在は予想できない．しかしもし堆積していたとしても、薄く局所的な堆積が予想される．新聞記事では道路の拡幅工事に伴う周辺家屋の沈下である．拡幅前には異常はみられなかったことになると、拡幅だけで周辺の幅広い影響が発生する条件が予想できない．

白川兩岸の段丘や河床状態から局所的な軟弱層の存在を予想することは困難であろう。しかしたとえ堆積していたとしても局所的であり、層厚は薄いことが予想される。軟弱層の層厚が薄く、しかも局所的な堆積であれば道路工事に伴う沈下は既存道路で発生していたとしてもおかしくない。それが既存道路では周辺家屋への影響は見られず、拡幅工事で発生したということであればその影響は微少にとどまると予想される。
